武当古建筑修复精确到毫米

多种技艺让古建筑保持原貌

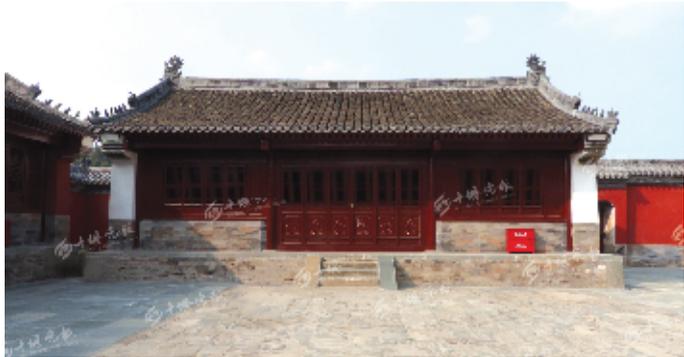
修复后的元和观。

在修复元和观时，有三架梁出现了断裂的情况，由于木材没有出现完全腐蚀的情况，因此，本着修旧如旧的原则，在修复文物时不采取更换的模式。此种修复，如果将屋面全部拆除后再单独修复就比较麻烦，对古建筑的影响也比较大。因此，专家们通过精细测绘，通过开挖大梁在其中加钢板的方式，恢复大梁的承重能力，同时也没有更换，没有损坏屋顶整体结构，达到了最大限度的维护。

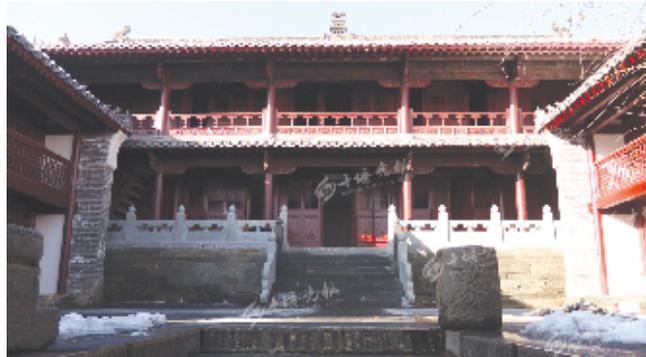
修复后的冲虚庵。

“有的墙体都已经歪斜，有的已经看不出历史的原貌。”修复工程师告诉记者，冲虚庵的东道院北道房东三墙处，墙体失去了历史风貌，但是石头是以前的，并且有一部分是用墙砖拼成的字，如果拆除后就不可能再拼出历史原貌，因此必须尽最大能力保护。

“这种一般都是采取不落架大修”，修复工程师介绍，在修复冲虚庵的三墙柱时，由于墙柱的一半在墙体中，另一半才露在墙外。修复时，就先将此固定，然后将腐朽的部分露出在外的锯掉，墙内部分慢慢

对墙体进行拨正处理，首先将1.8米长的墙体顶正，对砖块缝隙进行处理。专家们将墙

体的灰缝一个一个卡住，并且测量厚度，然后通过原始工艺进行恢复。

开凿，然后选用合适的木材加工后通过榫卯结构进行墩接处理。

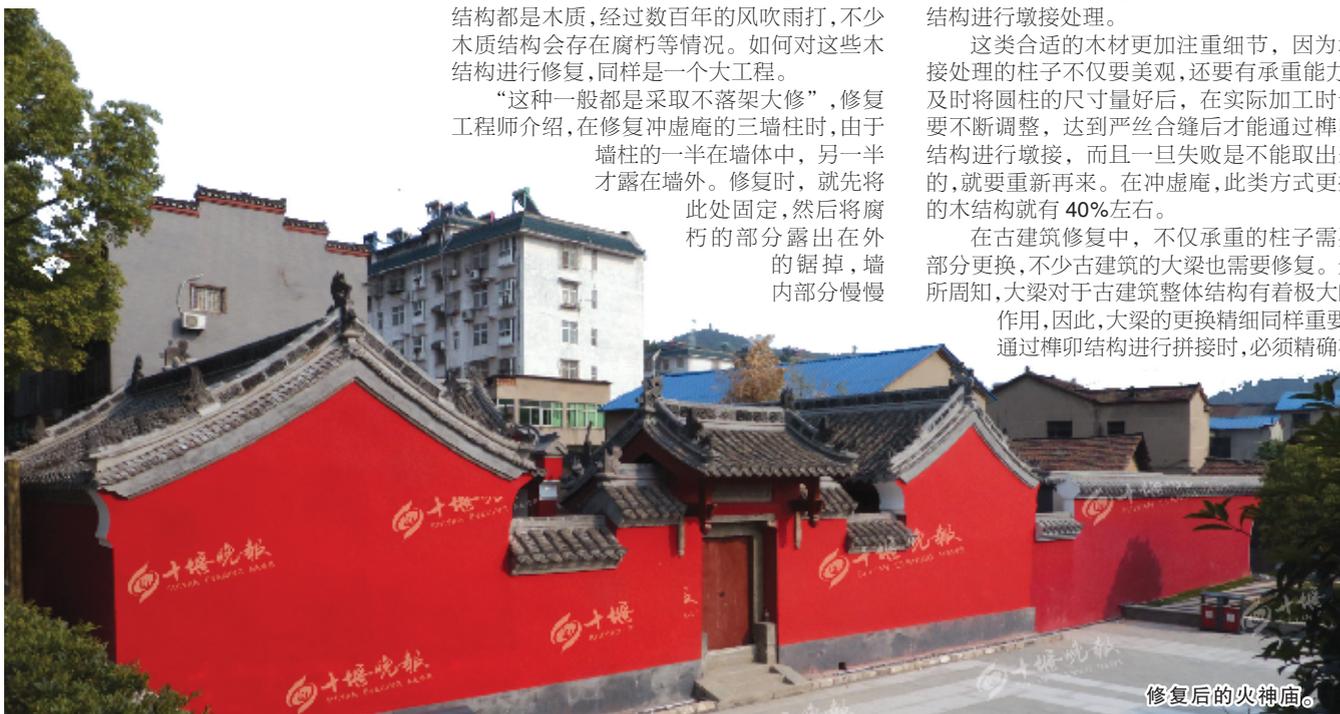
在火神庙的北三墙墙体修复中，上面是一个圆形风火墙，也采取将后檐拆除、前檐拨正的方式进行修复。在细节方面，墙体的砌筑全部用原材料，原来用的石灰，现在还用石灰，但是新石灰很白，就加上一些黄土，呈现出陈旧的感觉。

修复后的火神庙。
