线缆凌乱 墙体污损

# 东岳路部分小区环境问题不少

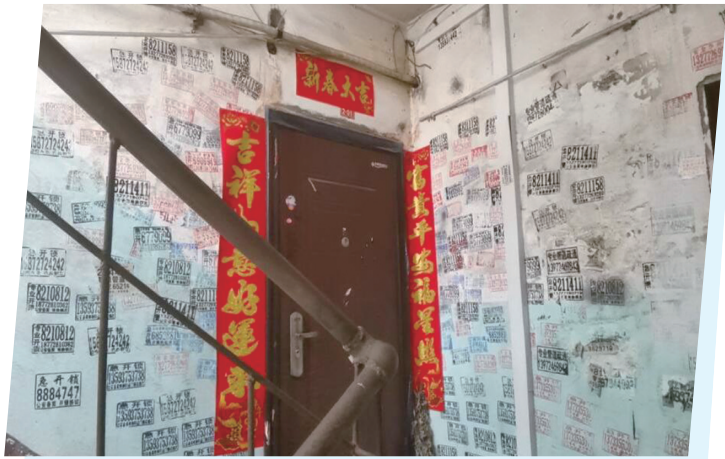
与东岳南山小区103栋一墙之隔的东岳南山小区56栋,共有3个单元。从东岳路进入该楼栋的道路有三分之一的宽度被开挖后用混凝土重新填埋,但施工十分粗糙,不仅未能与原路面齐平,新填埋部分的表面也极不平整。没有开挖的部分,路面上有厚厚的泥土,旁边墙上的空调室外机滴水使得局部地面非常泥泞。56栋楼北侧没有经过粉刷,红色的墙砖直接裸露在外,因为年久,已经开始发黑。墙体靠下的位置,贴着一些公益广告,但已经十分残破,大部分区域有张贴过纸张的痕迹。大约一层楼高的位置,是各种杂乱的线缆管道,没有整理捆扎。进入一单元楼道,情况与101栋和103栋的情况十分相似,没有粉刷,污损十分严重,上到3楼以后,可以看到整面墙上都是喷涂上去的各种“急开锁”“疏通下水道”等小广告。

东岳南山小区56栋楼道内墙上印满了小广告。

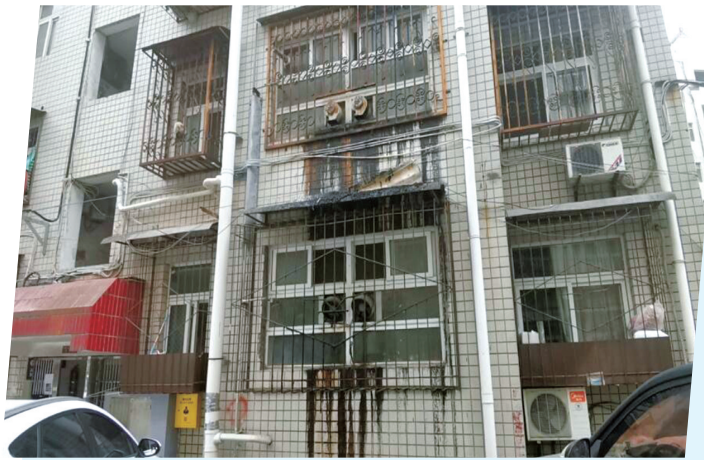
东安小区居民楼厨房外油污明显。

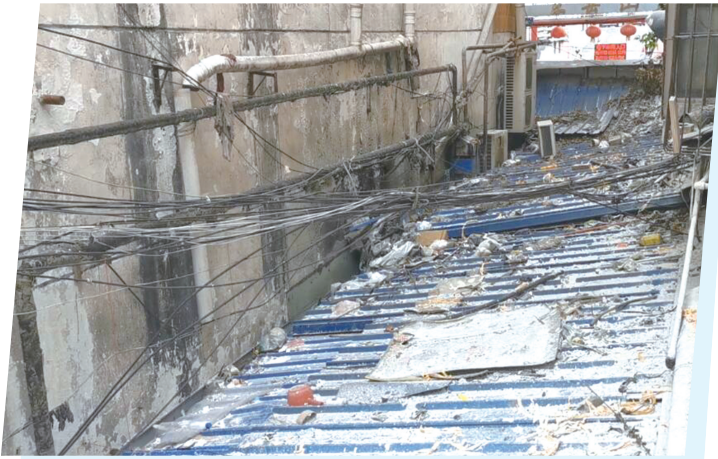
东风(十堰)设备安装有限公司楼栋东侧房顶上满是垃圾。
